## Einer der ältesten Altäre in Erfurt

### **Auf Spurensuche am steinernen Altarblock**

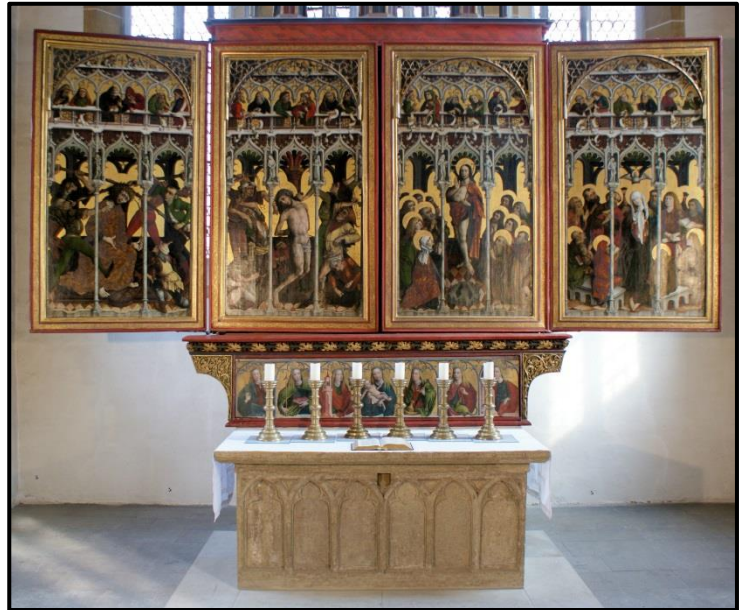
An drei Seiten schmücken Blendnischen gleichmäßig den Kastenaltar. Sie zeigen innerhalb von Spitzbögen so genannte „genaste Spitzbögen“. Sechs davon schmücken die Vorderfront der Stipes, weitere vier an den Seiten.

Oben liegt die große steinerne Tischplatte auf, die Mensa heißt. Auch sie ist vorn und an den Seiten besonders geschmückt, wie man an der tiefen Kehle sieht. Zwar sind an der Stipes mittlerweile Risse und andere Schäden zu beklagen, aber Restauratoren konnten bereits feststellen, dass innerhalb der Blendarkaden Figurenbilder gemalt waren, die allerdings heute kaum mehr zu erkennen sind.

An der Stipes machen sich seit längerer Zeit Senkungen und Risse bemerkbar, die zum Handeln zwingen. Ist es das Gewicht des nachträglich hinzugekommenen Altaraufsatzes, das zu Setzungen geführt hat, oder sind es Bewegungen im Untergrund? Der Gemeindekirchenrat macht sich Sorgen um den Altarblock. Im Zuge einer Serie von Bauarbeiten an der Reglerkirche nimmt sich die Gemeinde des Problems an und lässt zunächst die Standfestigkeit prüfen. Dazu muss der Altaraufsatz von seinem „Fundament“ gehoben und vorübergehend daneben abgestellt werden.

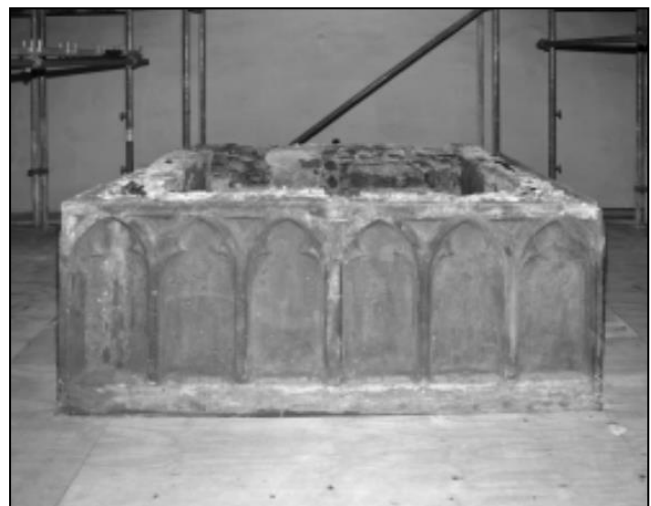
Zur Beschreibung des Altars hat sich seit dem Gemeindebrief vom September-November (Nr. 4, 2009) inzwischen Neues ergeben. Für die Behandlung der Risse wurde im Herbst rundherum ein Gerüst aufgestellt, um den Altarschrein abbauen zu können. Am 24. November folgte der zwei Tonnen schwere, aus einem Stück gearbeitete Mensa-Stein, die große „Tischplatte“ mit ihrer tiefen Einkehlung am Rand. Sie wurde vom Unterbau des Stipes abgehoben, der auf der Nord-, West- und Südseite aus je zwei senkrecht stehenden, von

Eisenklammern zusammengehaltenen Sandsteinplatten besteht. Außen sind darin insgesamt 14 Blendnischen eingemeißelt. Auf der Ostseite ist der Altarblock nur verputzt. Dort lag die Mensa auf Mauerwerk auf, das sich wahrscheinlich senken konnte, weil es nicht zu gleicher Zeit entstanden war. Im Inneren zeigte sich nämlich auf der Ostseite in der Mitte eine „Baunaht“. Nachträglich waren dort Steine eingefügt worden. Hinter diesen großen, groben Quadern lag ein recht geräumiger Hohlraum, den man anfänglich von der Ostseite aus erreichen konnte. Solche Hohlräume unter Altären gab es in Erfurt auch sonst, heute noch in der Predigerkirche, im Mariendom, in der Augustinerkirche und in der Elisabethkapelle, wie auch in der Dorfkirche von Kleinmölsen. Wir wissen, dass diese Leerräume als Schatzkammer oder Depot dienten, für Altargerät, zur Aufbewahrung von Kelchen, Pyxiden, Kreuzen, Evangeliaren und kostbaren Reliquiaren, die schon als solche, aber auch wegen des Material- und Kunstwertes unter dem Schutz des Altars am sichersten waren. An diesem Blockaltar wird der Wandel von der vorreformatorischen zur evangelischen Kirche ablesbar. Auf der Oberseite der Mensa sind kleine Kreuze, „Weihekreuze“, eingeschlagen, die an die Weihe des Altars durch einen Bischof erinnern. Bei solcher Weihe musste auch die Reliquie eines Heiligen in den Altar eingesetzt werden. Dafür diente hier eine kleine rechteckige Öffnung unter der Mensa. Mit der Reformation war das Ende der Reliquienvereh-

nung gekommen. So hat man bei der Reglerkirche das „Reliquiengrab“ im Altar aufgebrochen und seinen Inhalt beseitigt. Die Reliquienöffnung selbst wurde nach außen in der Form der Spitzbögen mit Mörtel verschmiert.
